Avaliação do potencial histórico-arqueológico no

PARQUE DO MARTELO

Levantamento preliminar realizado de janeiro a setembro de 2017,
em colaboração às atividades desenvolvidas pelo projeto PoleN (Unirio/AMAH)

Versão dezembro, 2017

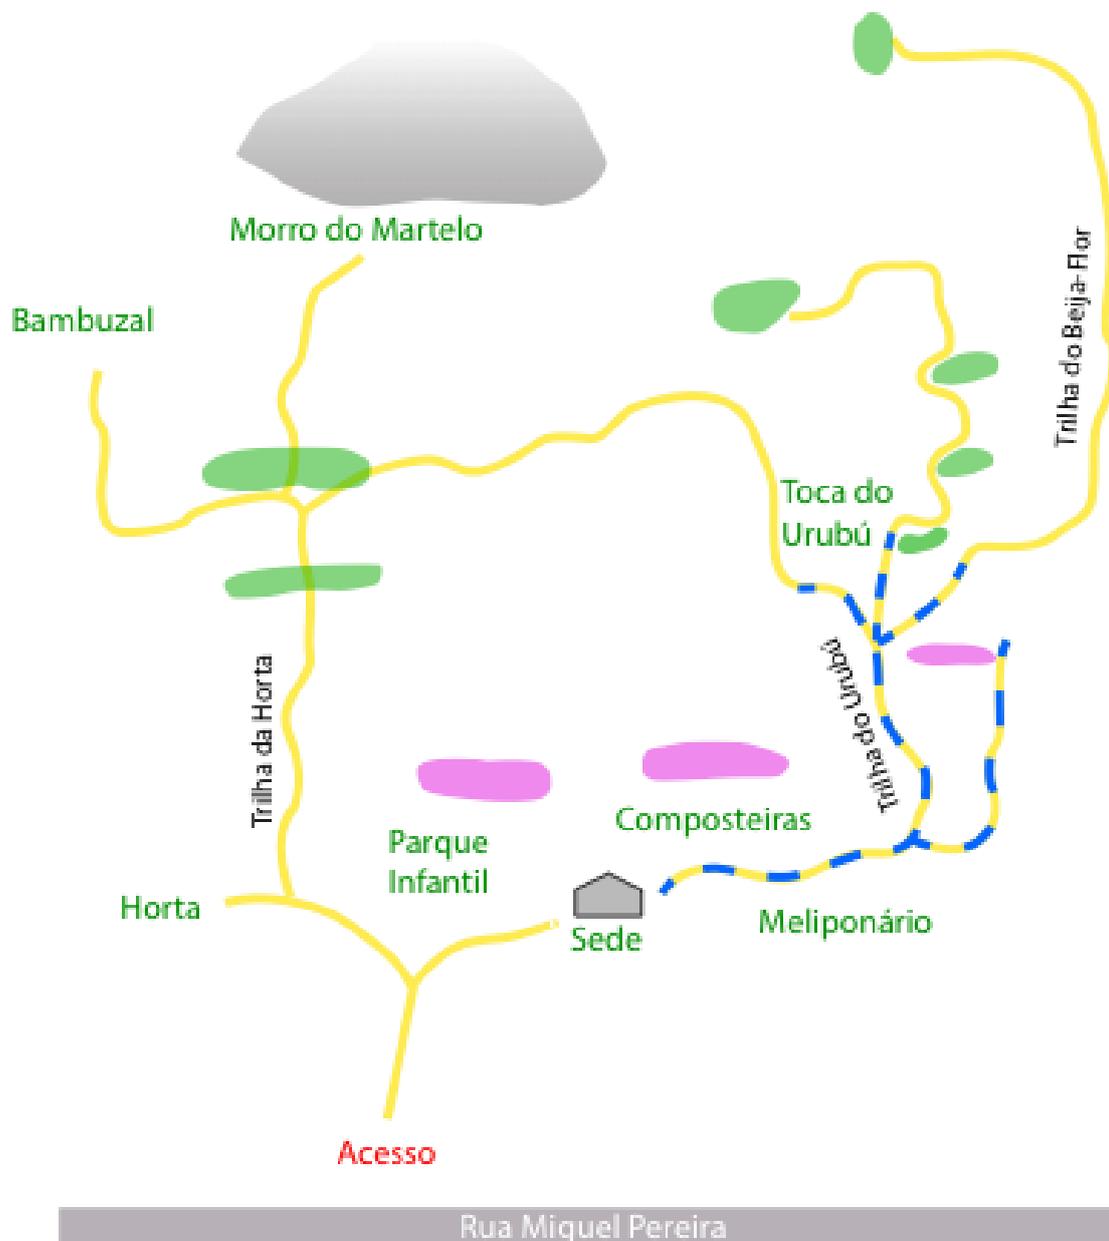
Croqui com indicação esquemática da localização das trilhas
(croqui: Camilla Agostini; arte: Mônica Claro)

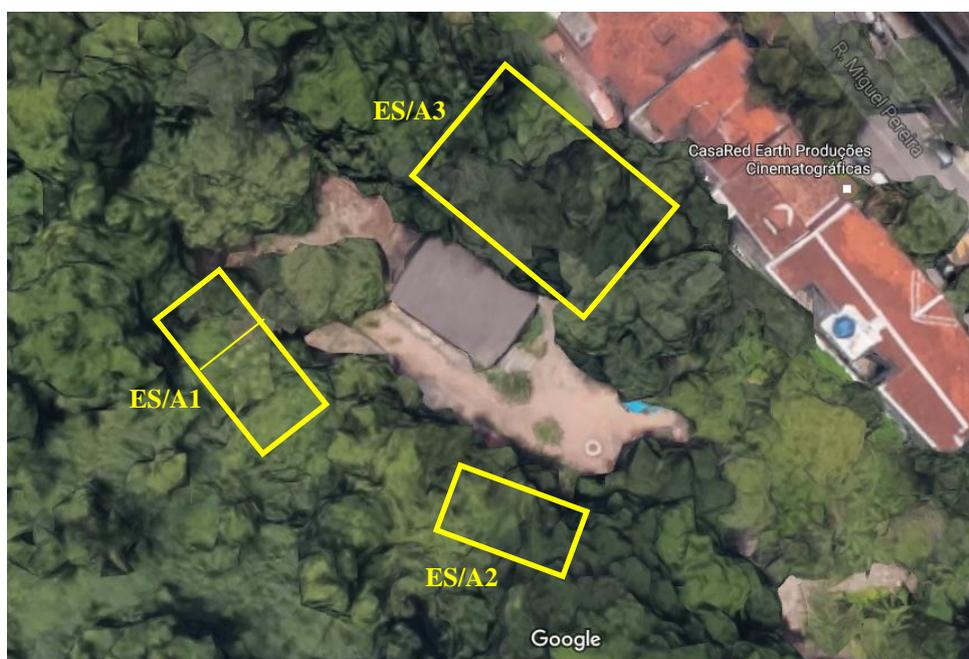
Setorização do Entorno da Sede (ES)
Imagem: Google Earth

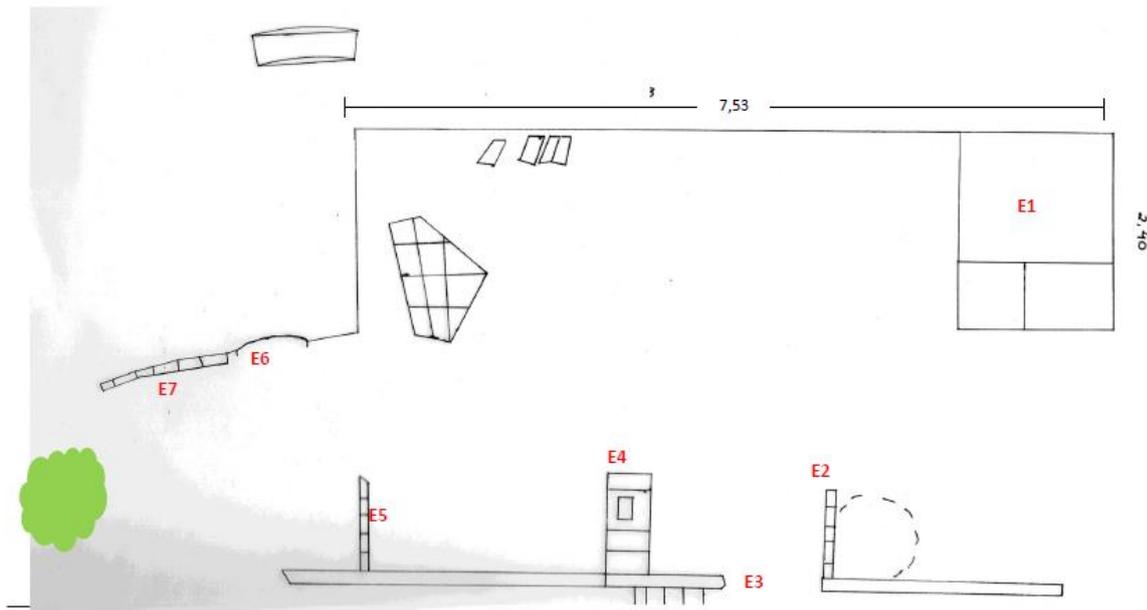
ES/A2 – Estruturas identificadas no platô
(Croqui: Camilla Agostini e Renata Góes)

A segunda área é definida por apenas um setor e apresenta escada de acesso pelo parquinho com os brinquedos. A referida escada não permite acesso seguro ao público em geral. As estruturas no platô são diversas e peculiares e o local sobre o platô não oferece maiores dificuldades para o trabalho de pesquisa ou musealização/visitação, apenas seus acessos – com designação ES/A2.

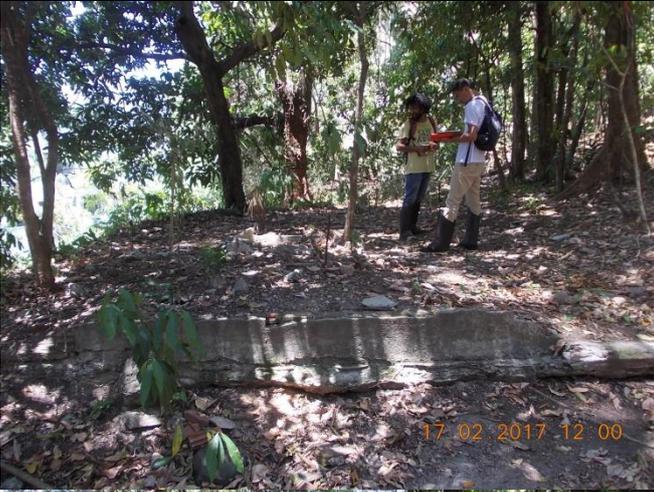
Estruturas Identificadas – TH/A2	Imagens
<p data-bbox="287 398 518 436">Estrutura 1 (E1)</p> <p data-bbox="159 470 646 537">Estrutura de dimensões 9.14m x sem medida</p> <p data-bbox="159 571 478 616">Base de tijolo e cimento</p> <p data-bbox="159 649 646 761">Há em seu interior uma estrutura quadrangular de dimensões de 1.20m x 1.34m</p>

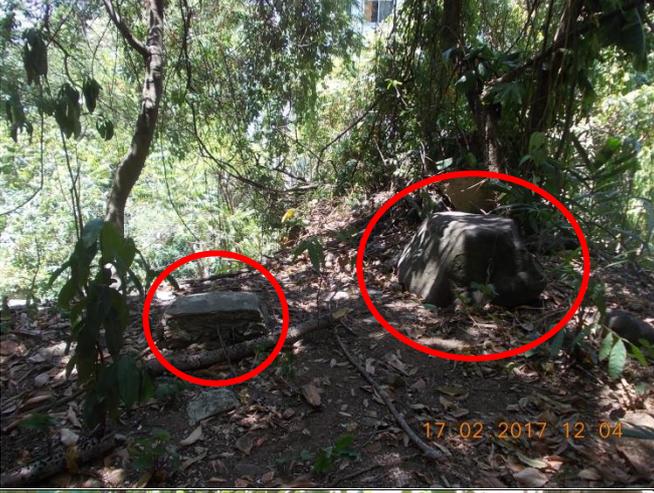
<p data-bbox="1093 806 1300 840">17.02.2017 12:00</p>
<p data-bbox="287 891 518 929">Estrutura 2 (E2)</p> <p data-bbox="159 952 582 1030">Área desmoronada com risco de desabamento.</p> <p data-bbox="159 1064 630 1176">Arrimo feito de cimento de seixos arredondados, com dimensões 2m x 3m.</p> <p data-bbox="159 1209 566 1288">Há degraus de escada e piso de cimento queimado vermelho.</p>

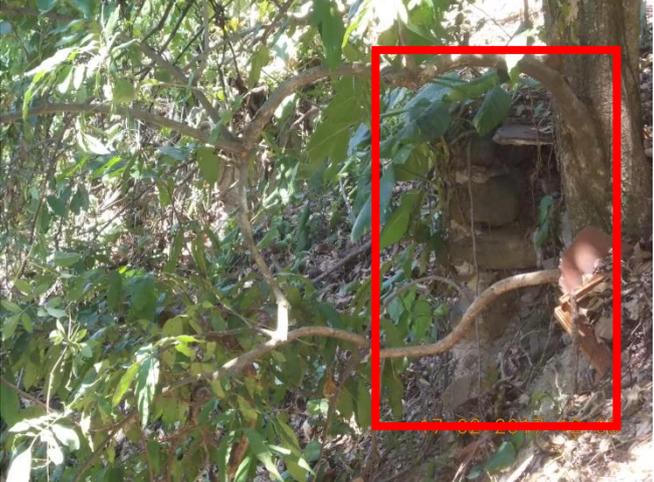
<p data-bbox="1093 1299 1300 1332">17.02.2017 12:04</p>
<p data-bbox="287 1384 518 1422">Estrutura 3 (E3)</p> <p data-bbox="159 1444 630 1489">Alicerce de pedra prestes a desabar.</p>

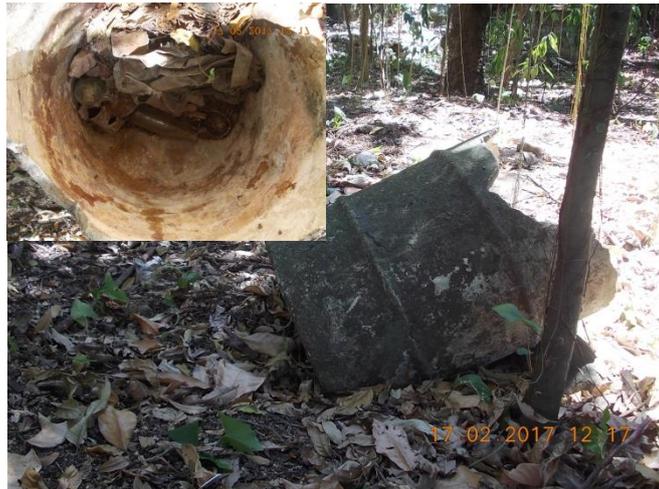
Estrutura 4 (E4)

Estrutura cilíndrica contendo vestígios em seu interior (vidro).

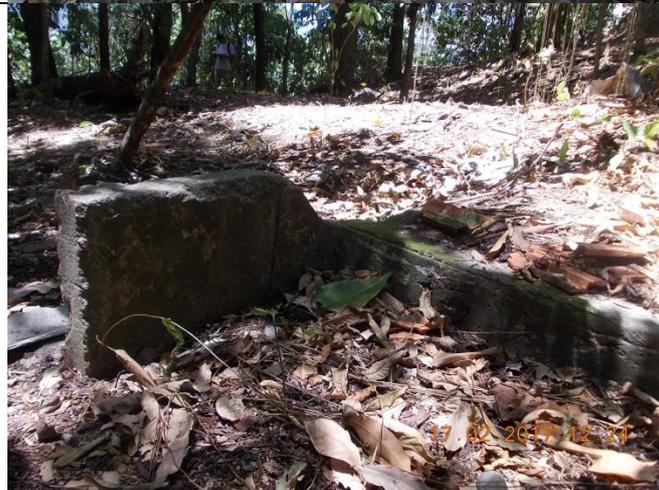
Estrutura 5 (E5)

Dimensões: 74cm x 1.50m
h = 48cm.

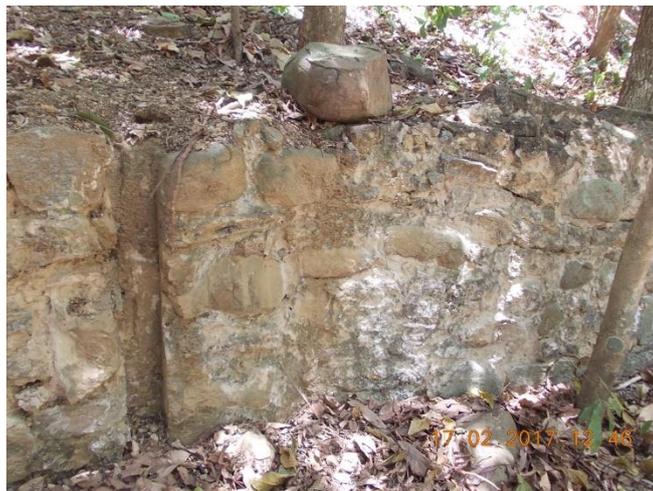
Estrutura 7 (E7)

Arrimos de pedra retangulares e cimento na base do barranco.

Dimensões: comprimento: 3.47m
h = 66cm.

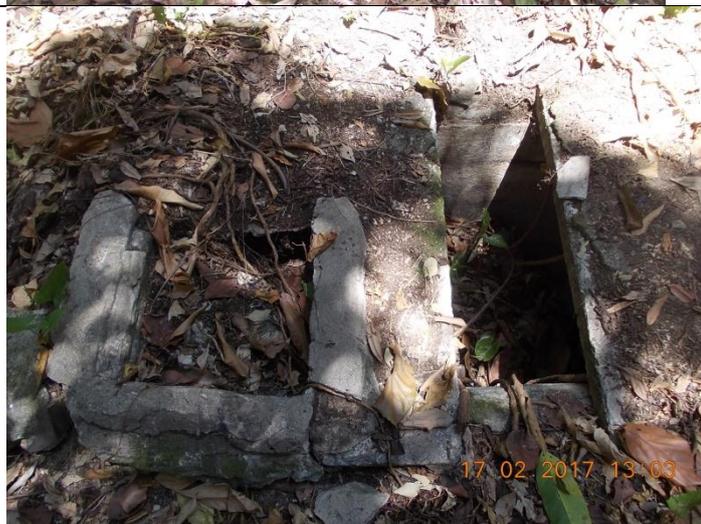
Estrutura 8 (E8)

Localiza-se há 25,30m da extremidade da estrutura 5.

Estrutura com buraco (cisterna/sumidouro?).

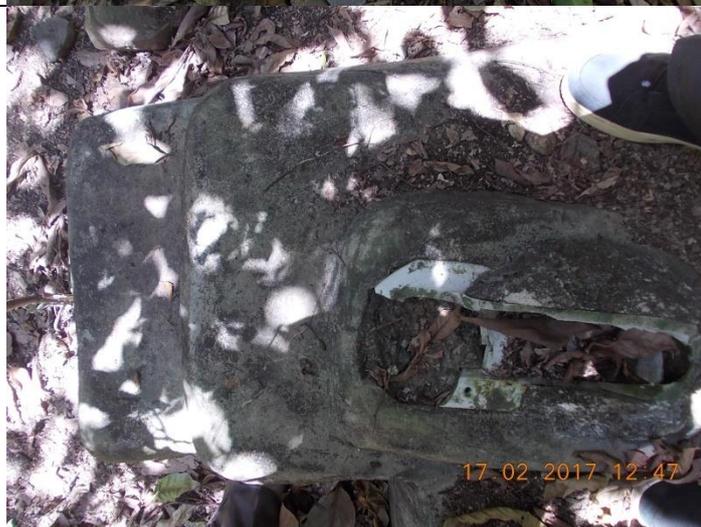
Estrutura 9 (E9)

Latrina com acesso por escada de dois degraus.

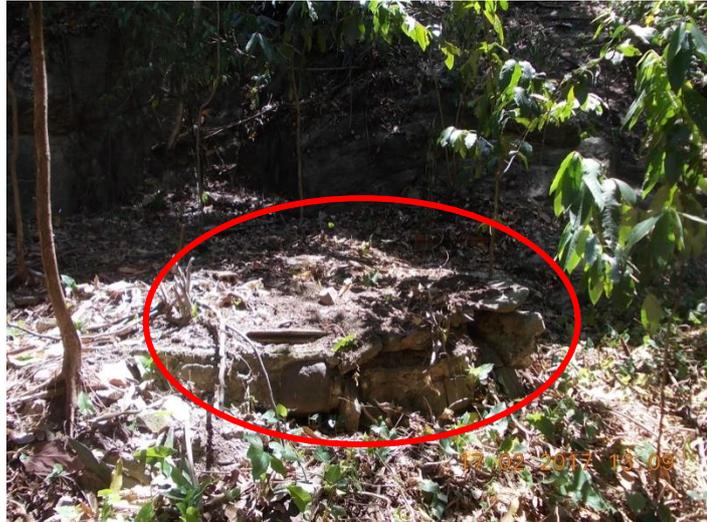
Estrutura 10 (E10)

Alicerce de pedra com cimento.

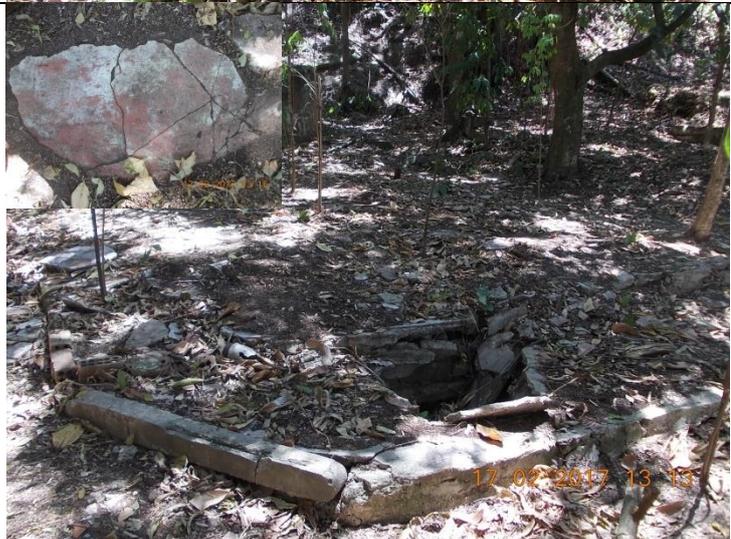
Estrutura 11 (E11)

Estrutura com piso de cimento queimado na cor vermelha e um buraco em uma das extremidades da estrutura (sumidouro?).

Dimensão total: 10.35m x 5.50m.

Estrutura que contém o buraco: 1m.

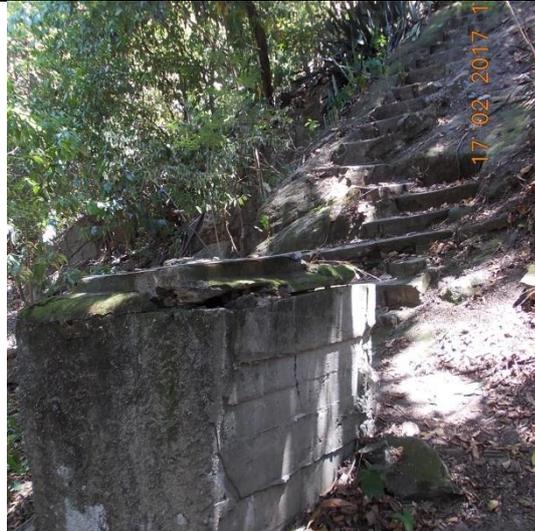
Estrutura 12 (E12)

Caixa d' água feita de cimento.

ps.: escada de acesso ao Platô 2 ao fundo.

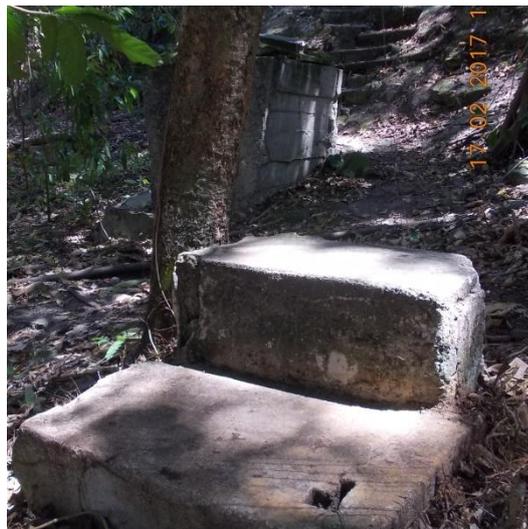
Estrutura 13 (E13)

Escada com dois degraus.

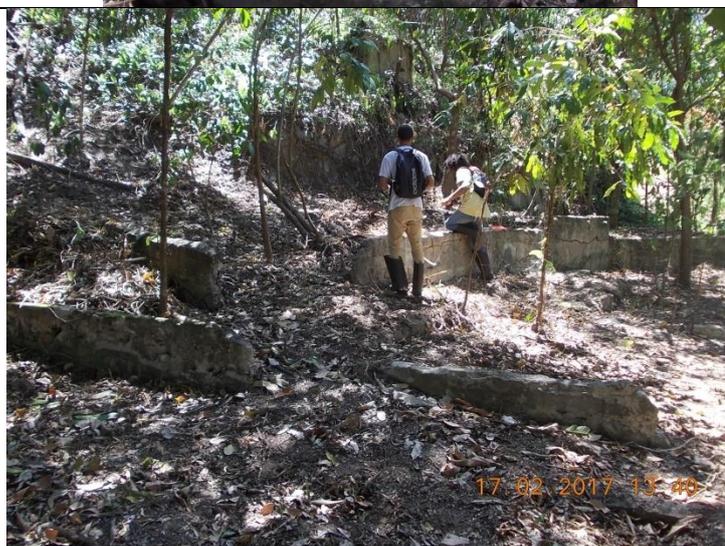
Estrutura 14 (E14)

Base de cimento compartimentada.

Dimensões: 6.67m x 5.30m.

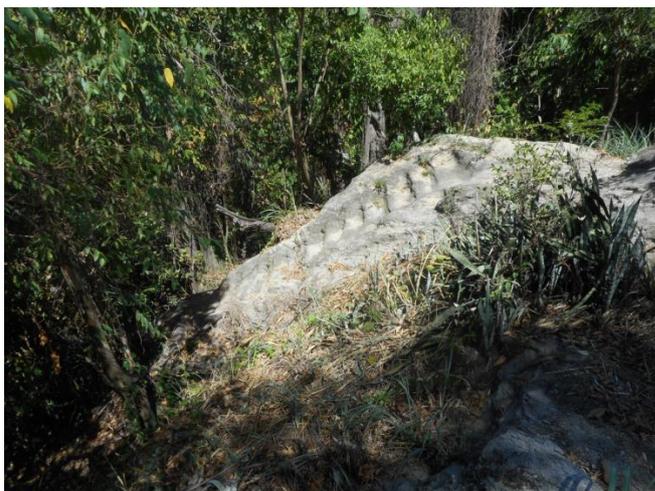
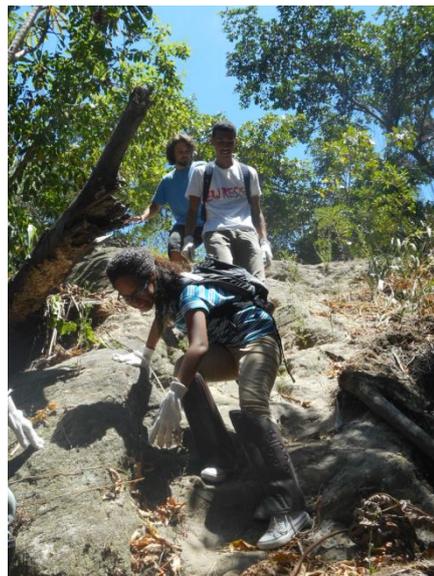
TH/T2 – Segundo trecho de subida, acesso a TH/A3, a partir de TH/A2
(foto: projeto Campos e Saberes)

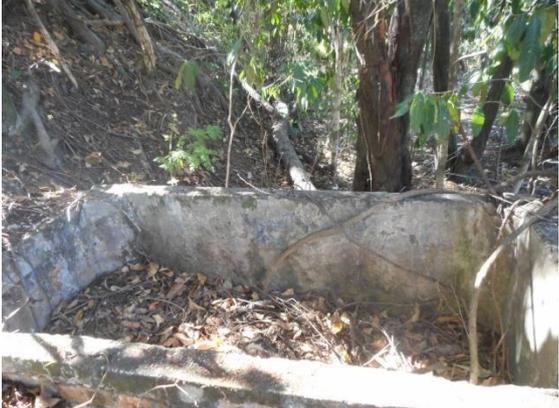
<p data-bbox="288 1025 520 1057">Estrutura 2 (E2)</p> <p data-bbox="164 1099 616 1350">Estrutura de tijolo maciço. Dimensões: 1.31m x 1.39m x profundidade indefinida. Com superfície coberta por folhas. Argamassa composta por tijolo, louça, vidro e pedra. Acabamento: interno e de cimento.</p>

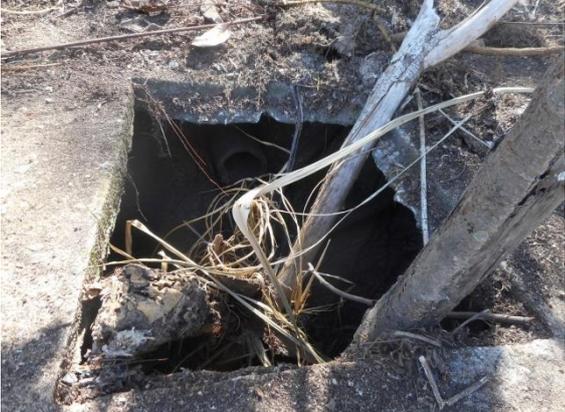
<p data-bbox="288 1444 520 1476">Estrutura 3 (E3)</p> <p data-bbox="164 1518 647 1693">Estrutura quadrangular com cano em seu interior. Dimensões: 1.46m x 1.35m. Piso e placa de cimento com vão interno.</p>

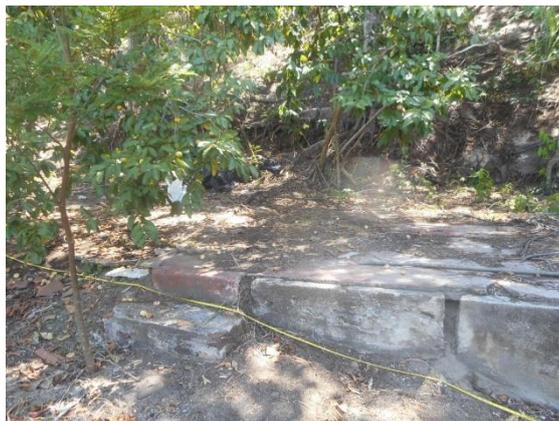
Estrutura 4 (E4)

Piso de cimento queimado vermelho contendo dois degraus.
Dimensões: 3.80m x 4m.
Com goiabeira ao lado.
Ao sul da estrutura, no solo, se encontra concentração de vestígios de telhas e tijolos.

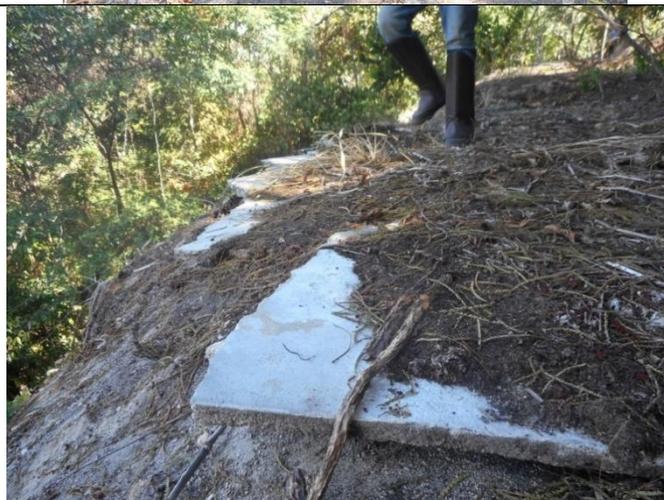
Estrutura 5 (E5)

Piso de cimento queimado caiado, fragmentado por desabamento na encosta ao norte do platô.

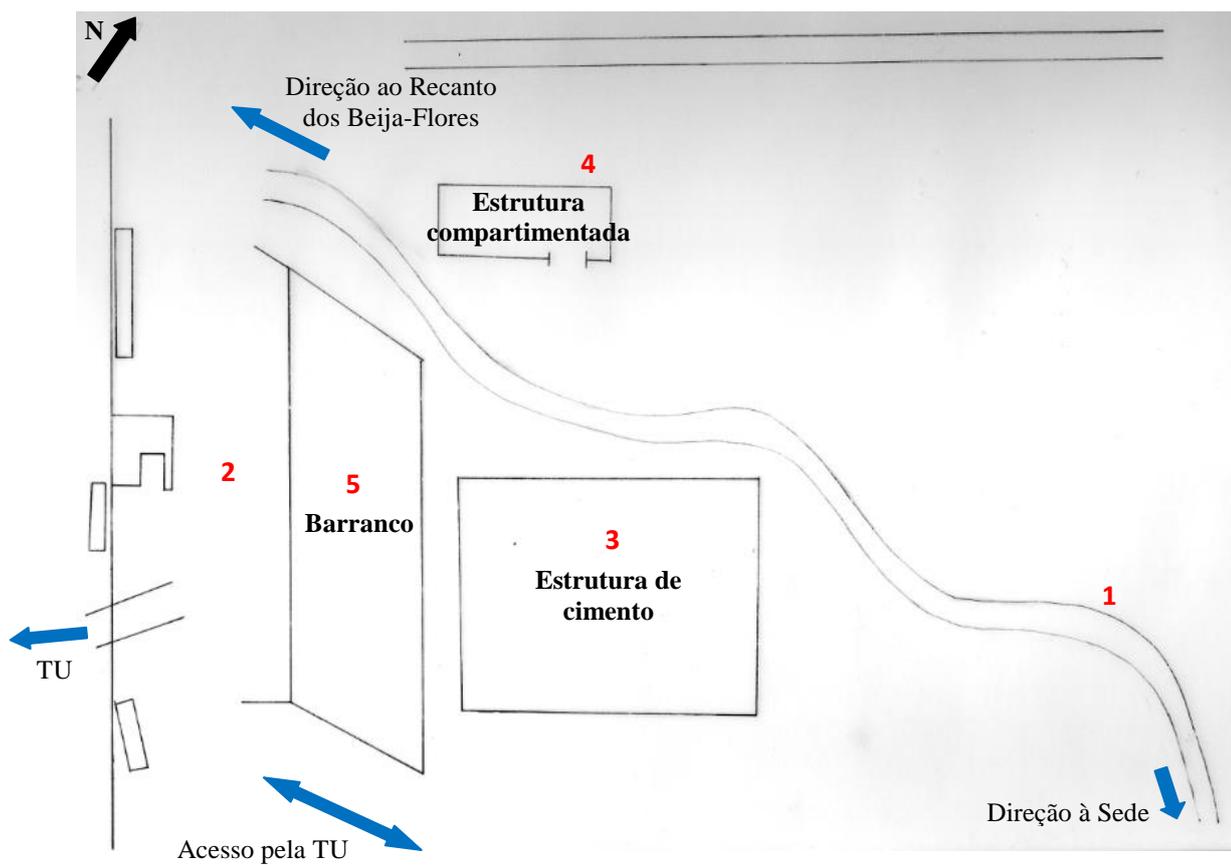
- 1) Trajeto início
- 2) A0 (intercessão com TU)
- 3) Estrutura de cimento usada para depósito de sedimento pelo Ciclo Orgânico
- 4) Estrutura compartimentada usada como depósito de ferramentas pelo Ciclo Orgânico
- 5) Barranco

TBF – Esquema geral do primeiro trecho: do Meliponário até o Barranco
(Croqui: Camilla Agostini e Renata Góes)

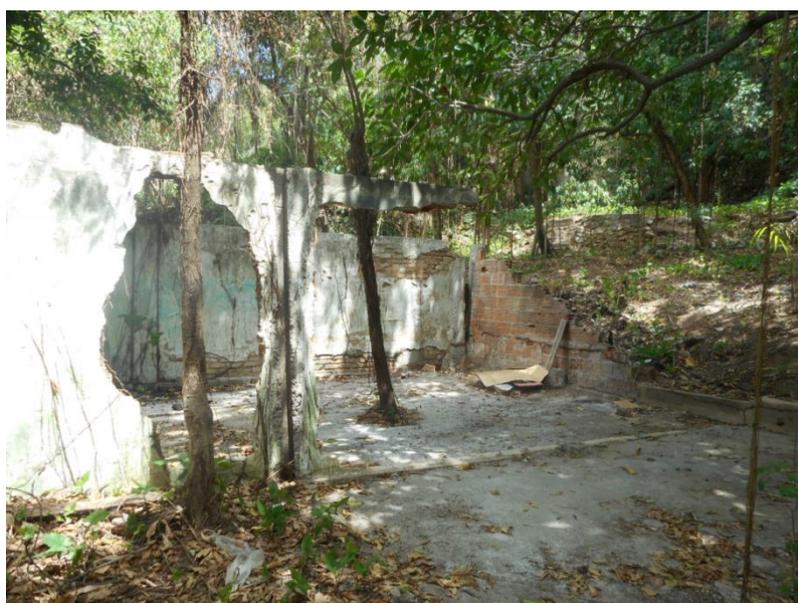
TBF – Estrutura de cimento
(Foto: Projeto Campos e Saberes)

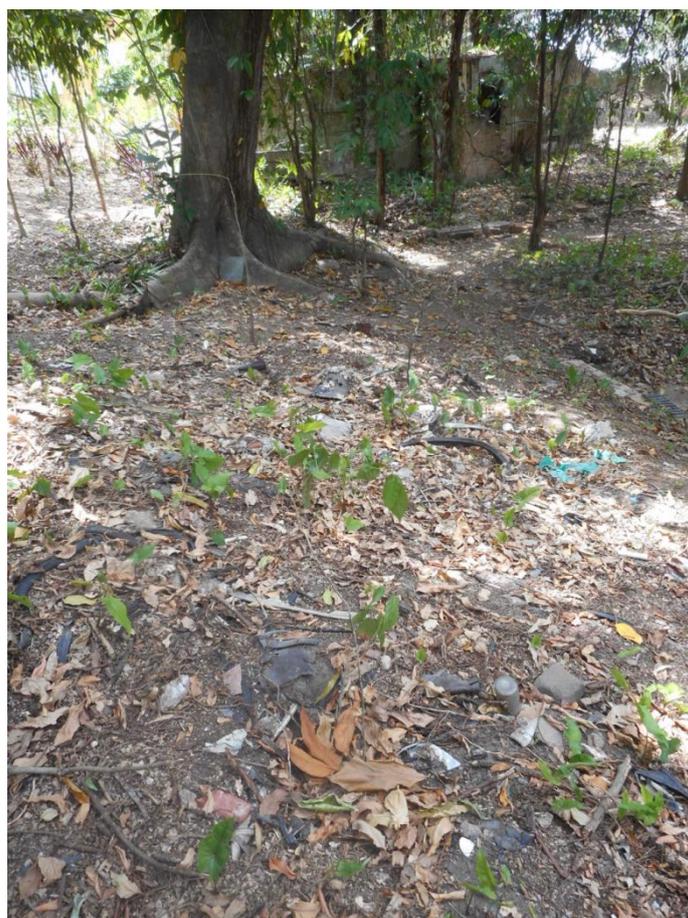
TBF/B – Barranco
(Foto: Projeto Campos e Saberes)

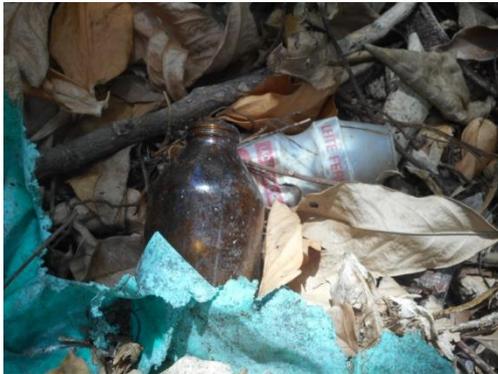
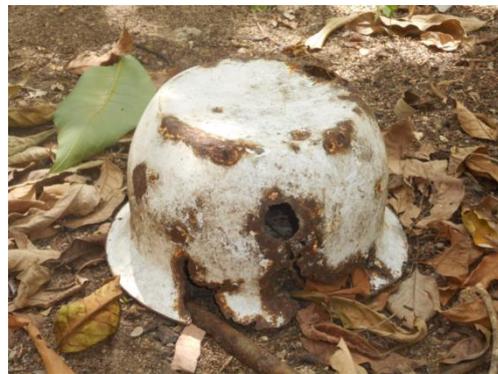
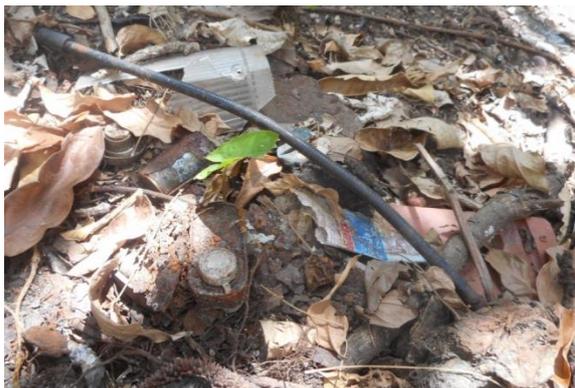
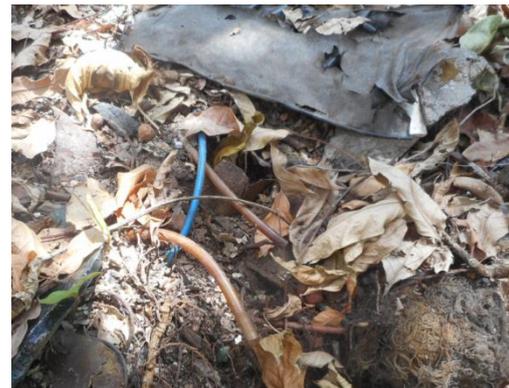
TBF/B – vestígios com alto grau de integridade: objetos de uso doméstico (vidro de remédio, garrafinha de Yakult, urinol, vidro de perfume, recipiente de vidro (de Toddy?), garrafa de guaraná) e relacionados ao trabalho na oficina mecânica (borracha/magueira com óleo, fios, peças de automóvel)
(Foto: Projeto Campos e Saberes)

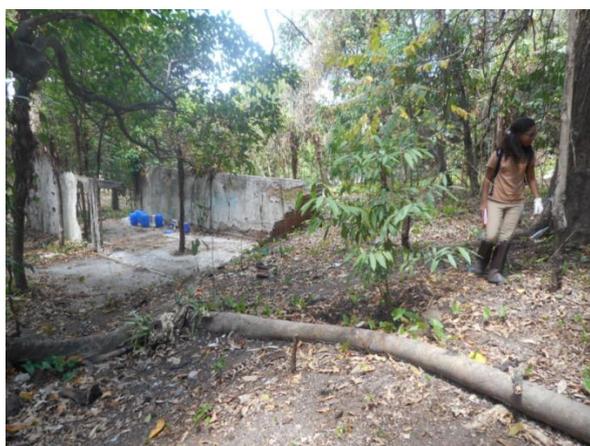
Renata sobre A0, com o barranco a esquerda. Ao fundo a estrutura de cimento que atualmente serve para depósito de sedimentos no primeiro trecho da TBF.

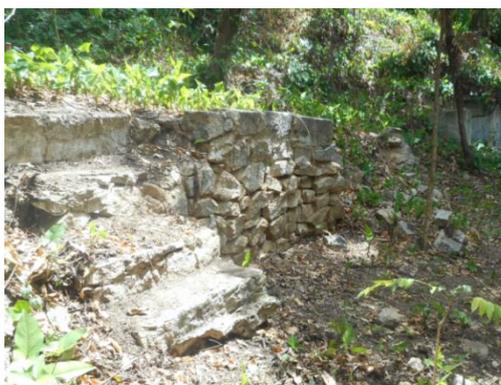
Arrimo com escada. Ao fundo, nota-se ponto onde já ocorreu desmoronamento da estrutura.

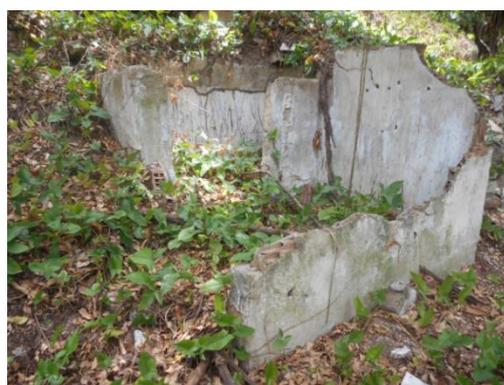
Estrutura de cimento alinhada ao arrimo.

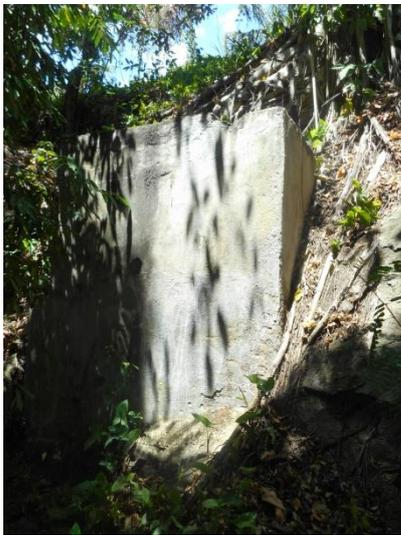
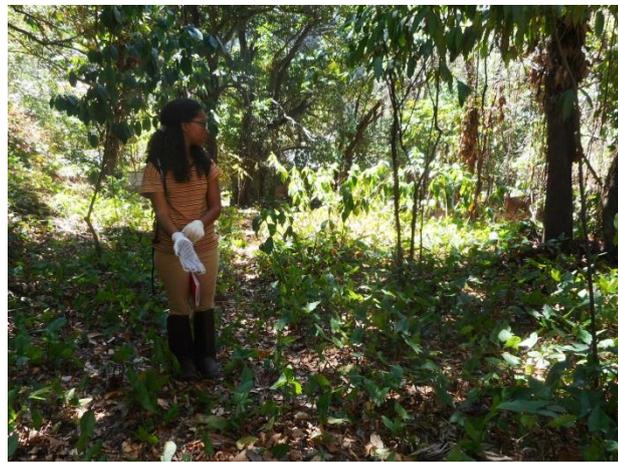
No local há vestígios de antigo reservatório de água construído junto ao afloramento rochoso e materiais em superfície.

Reservatório de água à esquerda; área de TU/A2
(Fotos: Projeto Campos e Saberes)

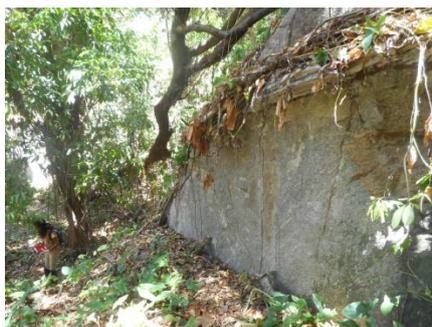
Acesso ao fundo e à esquerda; e vestígio de telhado de amianto cravado no afloramento rochoso
(Foto: Projeto Campos e Saberes)

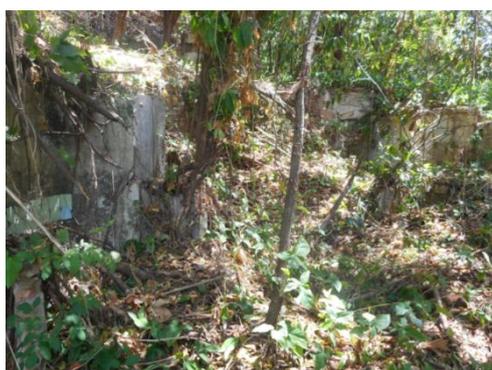
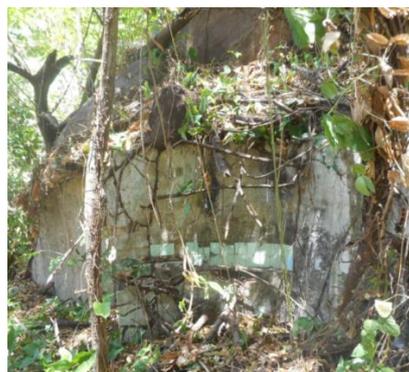
Área geral de TU/A3, à esquerda; e TU/A3/T2 – foto do segundo trecho de parede que veio a desabar no dia do primeiro reconhecimento (21/02/2017)
(Fotos: Projeto Campos e Saberes)

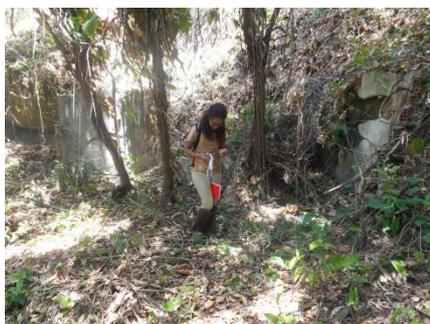
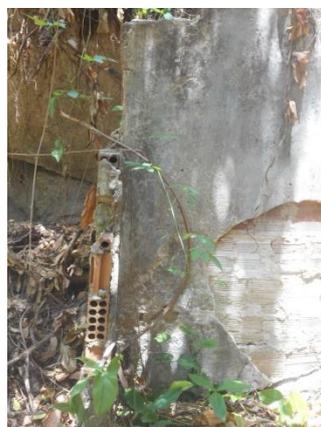
Esta área está logo a cima de TU/A3, sendo provavelmente parte da mesma estrutura. Apresenta remanescentes de paredes, alguns com risco de queda. O pavimento, no limite com TU/A3 também não sugere muita estabilidade.

Área geral de TU/A4, à esquerda; e vestígio de parede com risco de queda
(Fotos: Projeto Campos e Saberes)

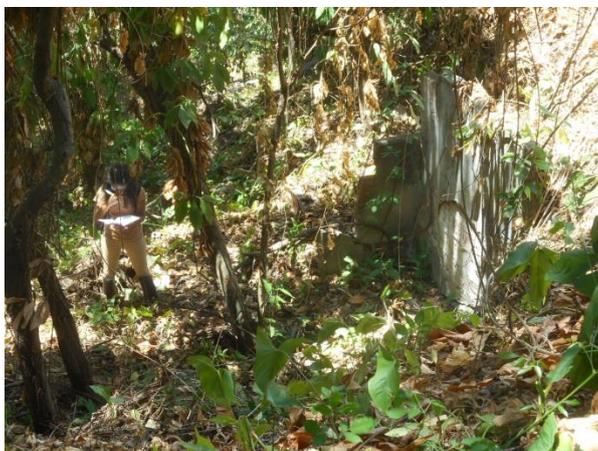
TU/A5

Platô com estruturas, vestígios de paredes com risco de queda.

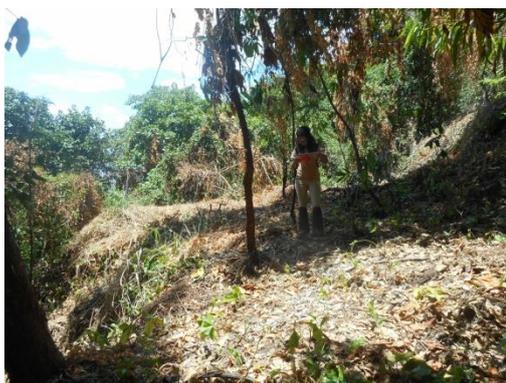
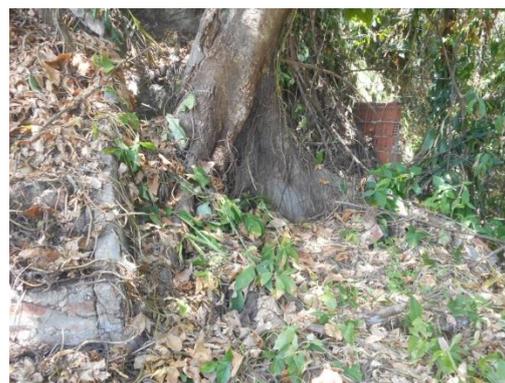
Último dos platôs, com área em potencial para ponto de descanso e apreciação. Apresenta poucas estruturas remanescentes próximas ao barranco, incluindo uma latrina. Não foi possível averiguar os materiais em superfície pela cobertura vegetal.

TU/A6 – Último dos platôs da via mais a Norte da TU: à esquerda área com potencial para estruturação de local para repouso e apreciação; à direita estruturas remanescentes de pequeno porte, no primeiro plano à esquerda e ao fundo à direita (ambas de cimento e tijolo)

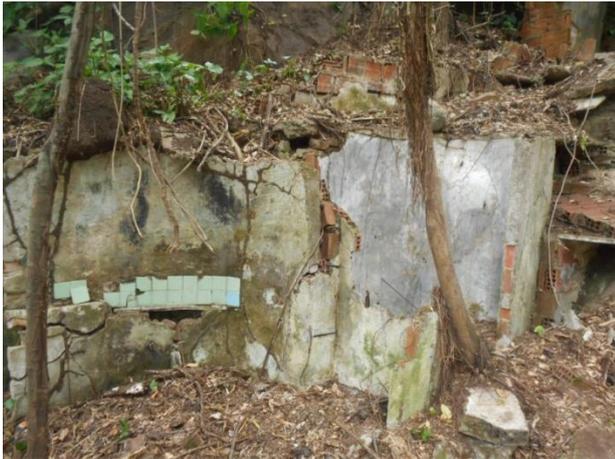
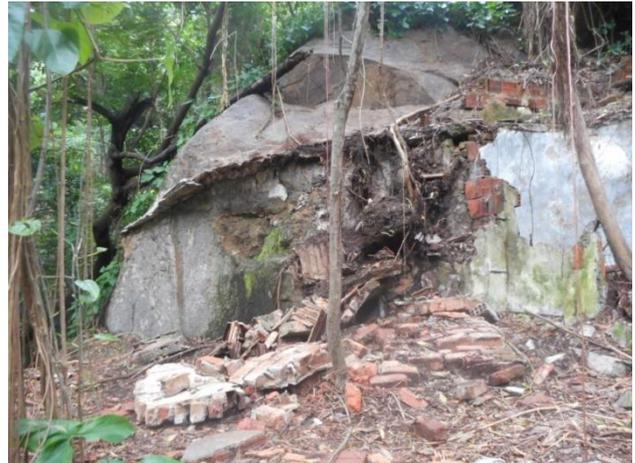
TU/A3/P2 antes do desmoronamento – 02/06/2017

TU/A3/P2 desmoronada – 23/06/2017

No dia 23 de junho de 2017, identificou-se desmoronamento de TU/A3/P2 após forte chuva. Com o dia de chuva foi realizada uma atividade de exercício de preenchimento de ficha de registro de sítio arqueológico, segundo as normativas do IPHAN. Houve descrição geral dos materiais construtivos identificados em TU/A3.

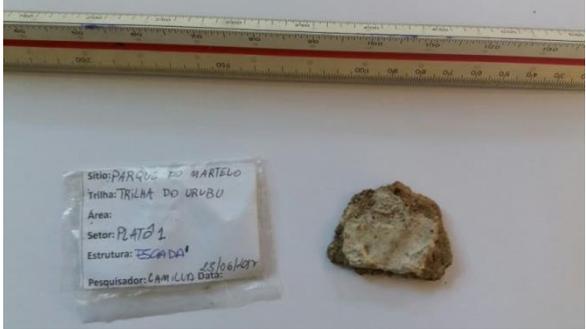
Amostra	Descrição	Imagem
01	Amostra escada, trilha do urubu, platô 1: material com cores diferentes nas suas duas faces, uma mais clara com marcas simétricas lineares paralelas e a outra mais escura com cimento. Composta com grãos de granulometria média.

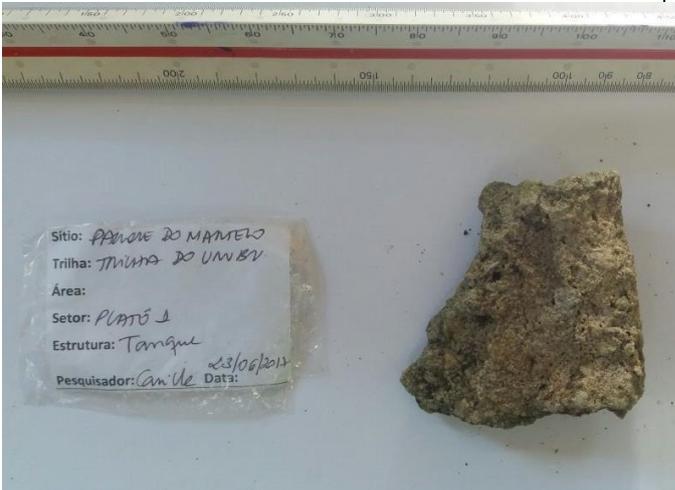
02	Amostra do tanque, trilha do urubu, platô 1: material com cor clara, presença de musgo na parte que se assemelha a “quina” do tanque, apresenta uma leve curvatura e uma “marca vazia” (...) que provavelmente foi formado no processo posterior a consolidação quando houve a desagregação de uma fragmento em uma das faces. Quanto a outra feição possui mais característica mais rudimentar com grãos que variam de granulometria “média” e “muito fina”.

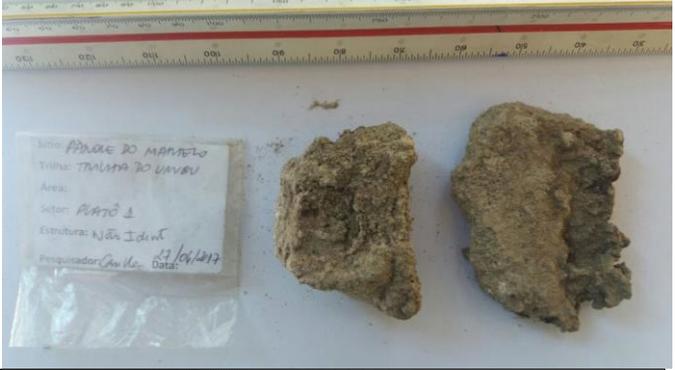
03	Amostra de estrutura não identificada: material de cor clara, possui pequena quantidade de areia vermelha (...) possivelmente oriundo de areia de formigueiro ou do contato com tijolo

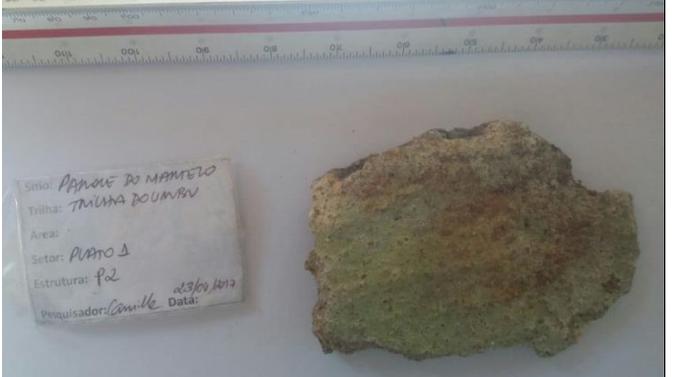
04	Amostra da P2: Face1 – Material com coloração verde, possuidor de uma areia vermelha em sua superfície, textura caiada rugosa. Face 2 – Cimentada, superfície lisa com base em 2 de suas extremidades (...) lembra canto de parede (...), granulometria fina.

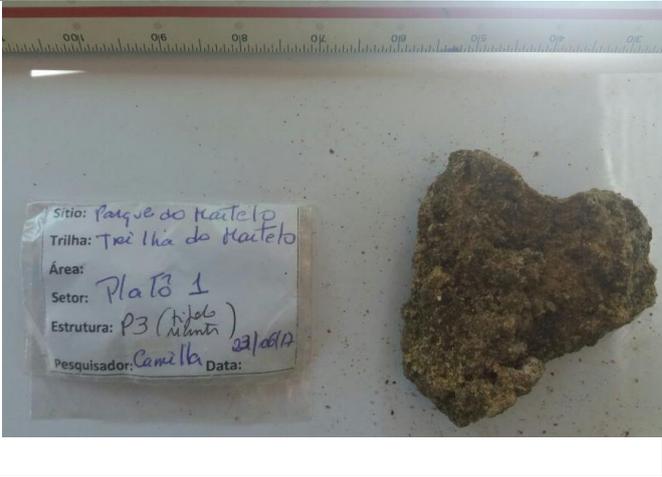
<p>05</p>	<p>Amostra 1 da P3(b), trilha do urubu, platô 1: presença de musgos em sua lateral; face 1 – pedra pequena cinza incrustada, textura rugosa, granulometria grossa. Face 2 – vigência de estruturas de coloração vermelha também incrustada (...) possivelmente uma pedra (...), elemento escuro ferroso incrustada, granulometria média a muito fina. (...) ondulação similar as de um tanque (...).</p>

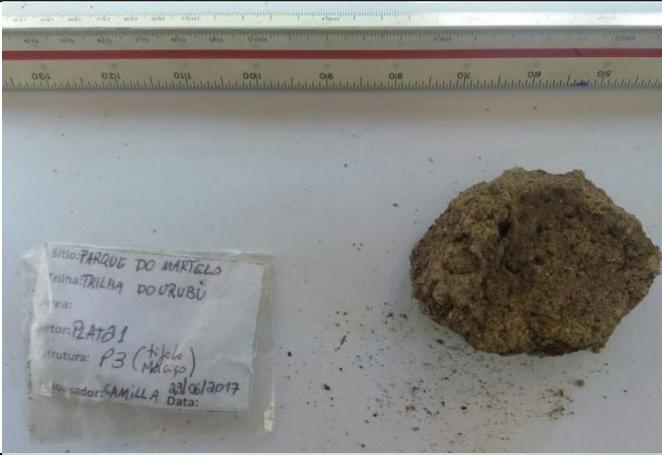
<p>06</p>	<p>Amostra 2 da P3(a), trilha do urubu, platô 1: presença de um elemento escuro ferroso, com grãos de granulometria fina (fragmentada durante análise).</p>

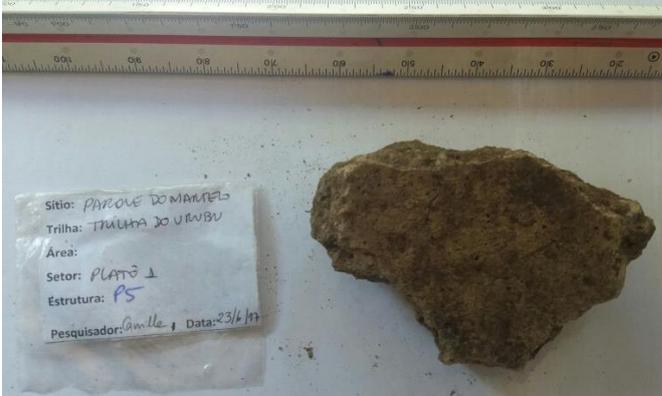
<p>07</p>	<p>Amostra da P5, trilha do urubu, platô 1, face 1: material de superfície lisa e curvilínea com coloração clara. Face 2: Superfície rugosa (...) possivelmente com acabamento em pedra (...) e presença de raízes.</p>

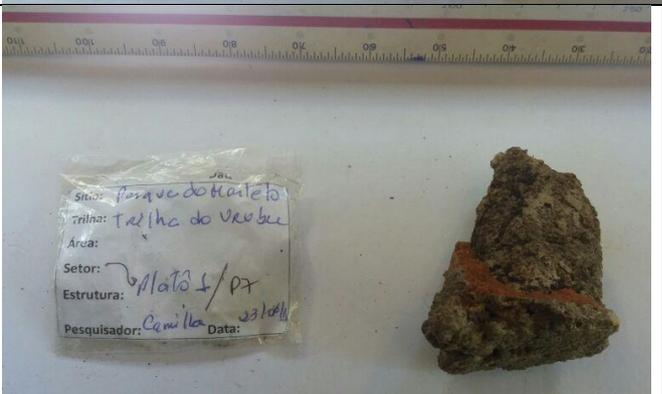
<p>08</p>	<p>Amostra da P7, trilha do Urubu, platô 1: estrutura com base seguida de corpo cilíndrico, presença de cimento, terra escura (...) pode ser indicativo do contato com cupinzeiro (...) e existência de fragmento de tijolo queimado.</p>

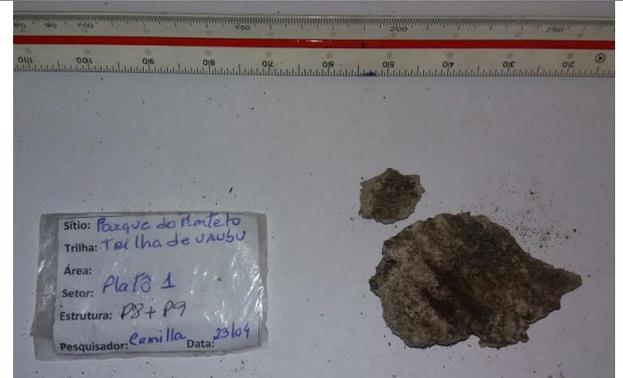
09	<p>Amostra da P8 + P9, platô 1: material com presença de musgos, coloração predominantemente cinza claro, com presença terra escura (...) possível contato de um cupinzeiro, presença de ferro bastante desgastado e marcas paralelas, simétricas e lineares.</p>

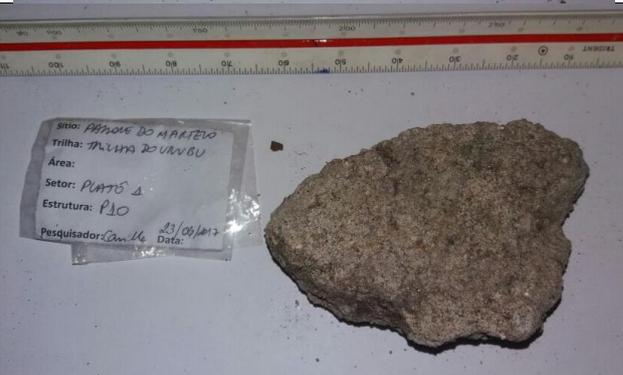
10	<p>Amostra da P10, trilha do urubu, platô 1: estrutura de argamassa por um todo, sem acabamento, contato com terra escura (...) indicativo de contato com cupinzeiro (...).</p>

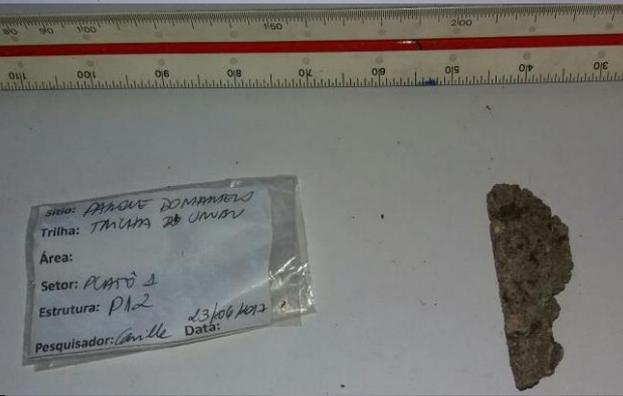
11	<p>Amostra da P12, trilha do urubu, platô 1: estrutura alongada, coloração cinza, acabamento curvilíneo liso em uma das superfícies e outra face de acabamento rugoso.</p>

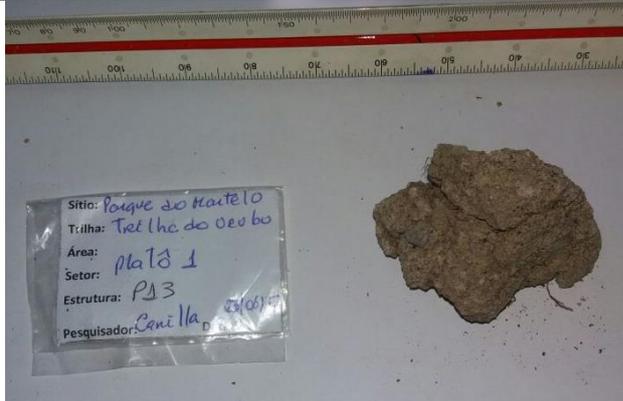
13	Amostra da P14, trilha do urubu, platô 1: estrutura alongada, com ângulos que indicam ser de uma quina e possui uma de suas faces caída, presença de ferro, presença de raízes e areia escura (...) possível contato com areia de cupinzeiro.	
14	Amostra da P15, trilha do urubu, platô 1: material que possui marcas que evidenciam o contato com o cupinzeiro, superfície lateral plana, coloração clara, possui granulometria fina.	
15	Amostra da P16(b), trilha do urubu, platô 1: material com coloração clara, extremamente fragmentada e com granulometria fina.	
16	Amostra da P16, trilha do urubu, platô 1: estrutura bem preservada da união de dois tijolos, apresenta alto-relevo cilíndrico (...) que remete a tijolos antigos que possuíam furos menores e arredondados, coloração escura por conta da areia (...) indicação do cupinzeiro.

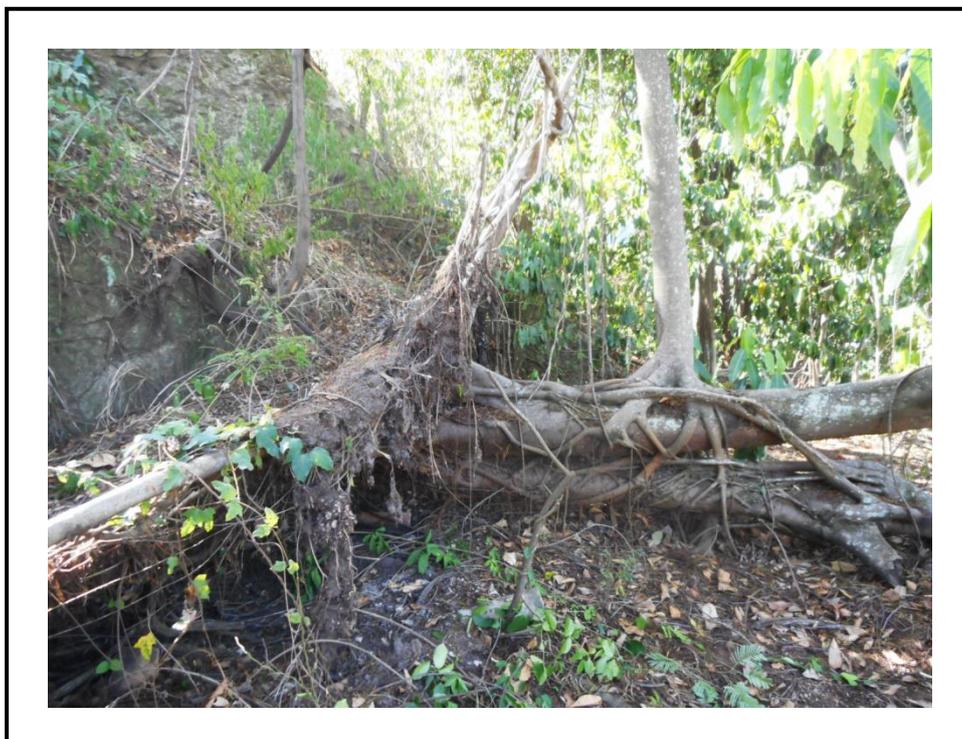
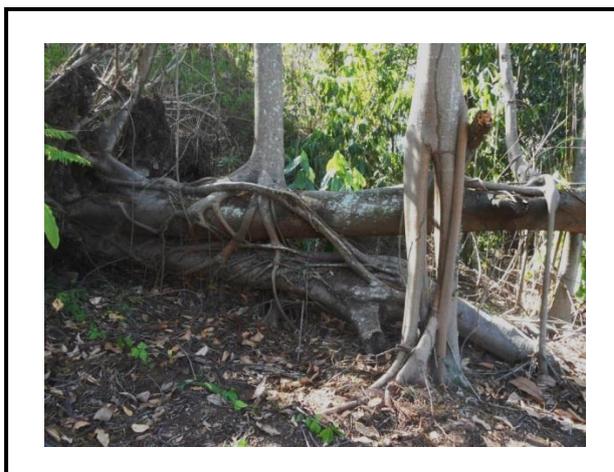
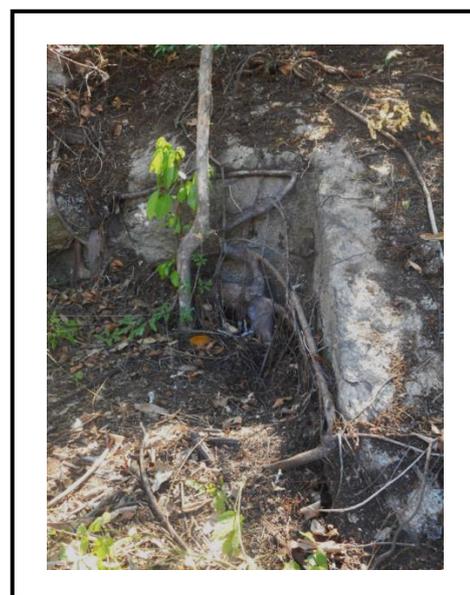
TH/A3 – encontro de saberes e temporalidades
(Fotos: Projeto Campos e Saberes)

Este potencial didático é ainda mais expressivo com a criação de pontes entre as diferentes especialidades, criando diálogos entre saberes e temporalidades. Um belo exemplo dessa possibilidade é um encontro da geologia, da botânica e da arqueologia no alto da Trilha da Horta (em TH/A3). Neste local, junto ao maciço milenar, há uma árvore que venceu sua própria queda, lançando suas raízes de volta ao solo a partir do seu tronco. Esta árvore se despreendeu do maciço rochoso provavelmente por alguma intempérie e veio abaixo num só dia. Ao cair, deixou à mostra marcas na pedra, produzidas antes do seu próprio nascimento. O maciço milenar havia sido talhado por antigos moradores para ali construírem suas casas. Um

dia essas casas foram removidas. Um dia que foi, na verdade, um processo. Um processo sociohistórico e também um processo judicial. Não se sabe ao certo onde essas pessoas lançaram suas raízes, já que, como a árvore, sobreviveram; mas, diferente dela, não mais ali.
